**COMDEC** – Coordenadoria Municipal de Defesa Civil

**RELATÓRIO Nº 017-SMSP/COMDEC - CL-11/05**

**Interessado:** SECRETARIA DE HABITAÇÃO – SEHAB  
**Assunto:** Ocupação irregular sobre obra;  
**Local:** Paraisópolis – Subprefeitura de  
**Data:** 11 de maio de 2015

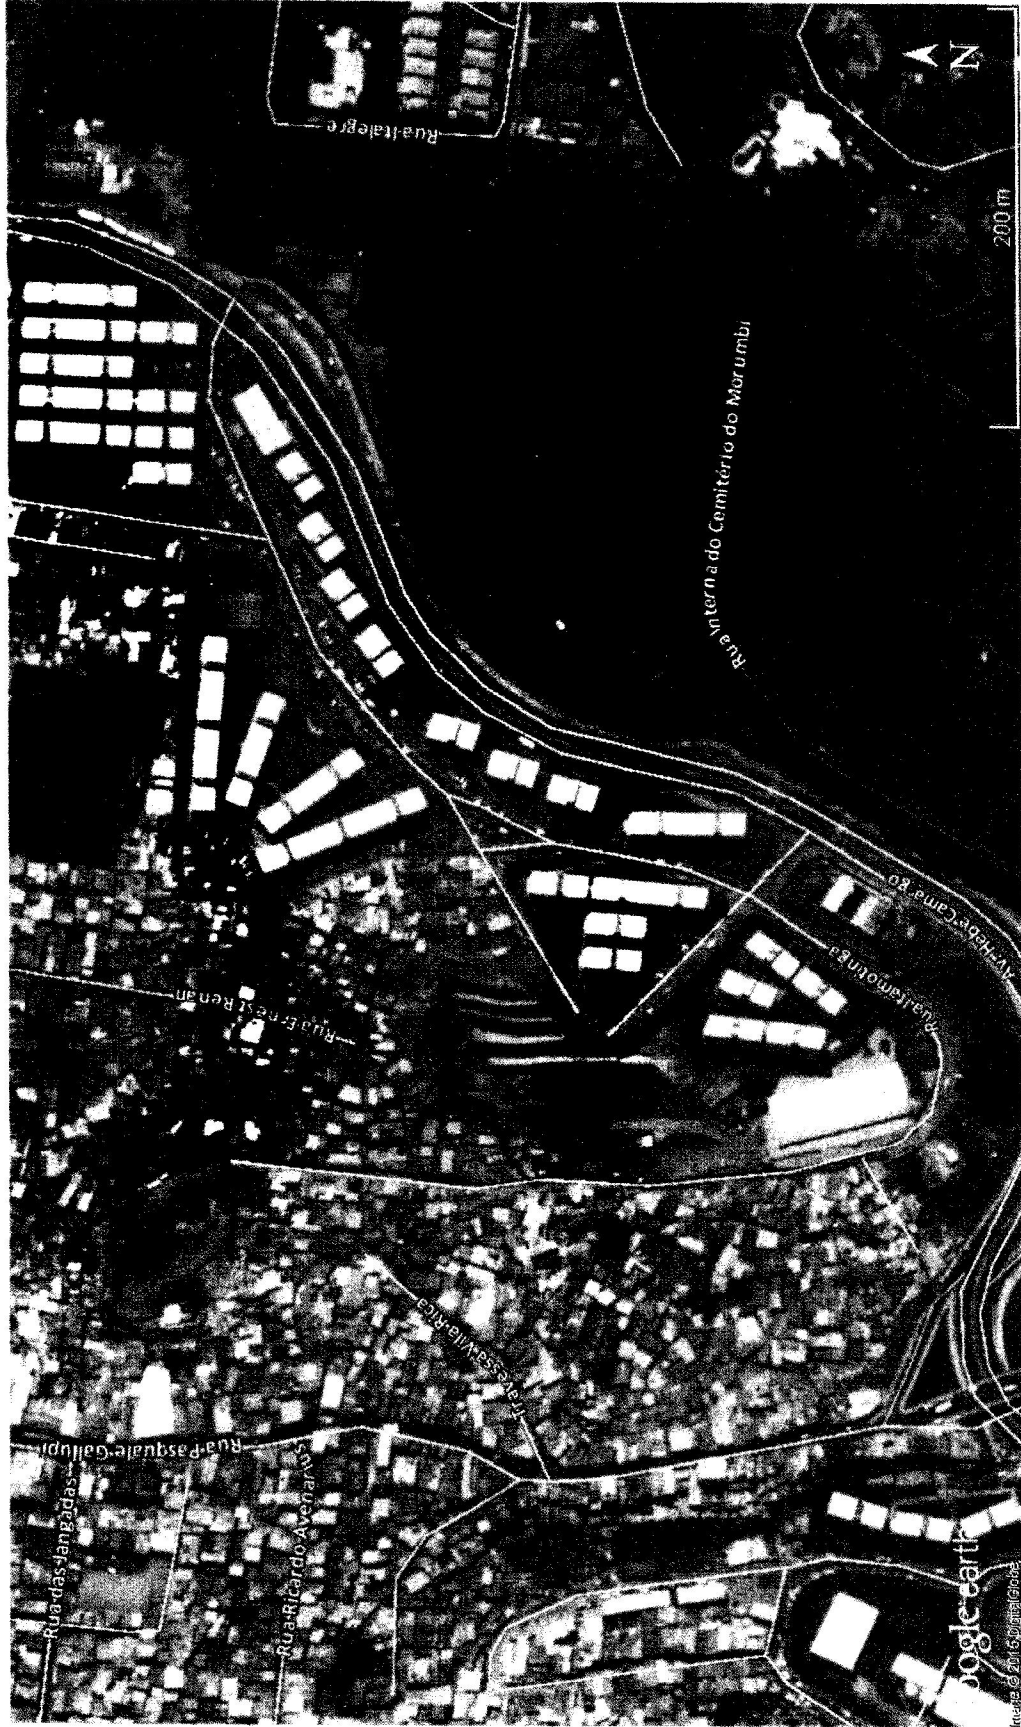
2. Detalhe da localização anterior com imagem de 16 de outubro de 2014, notar que o talude em obras estava desocupado;

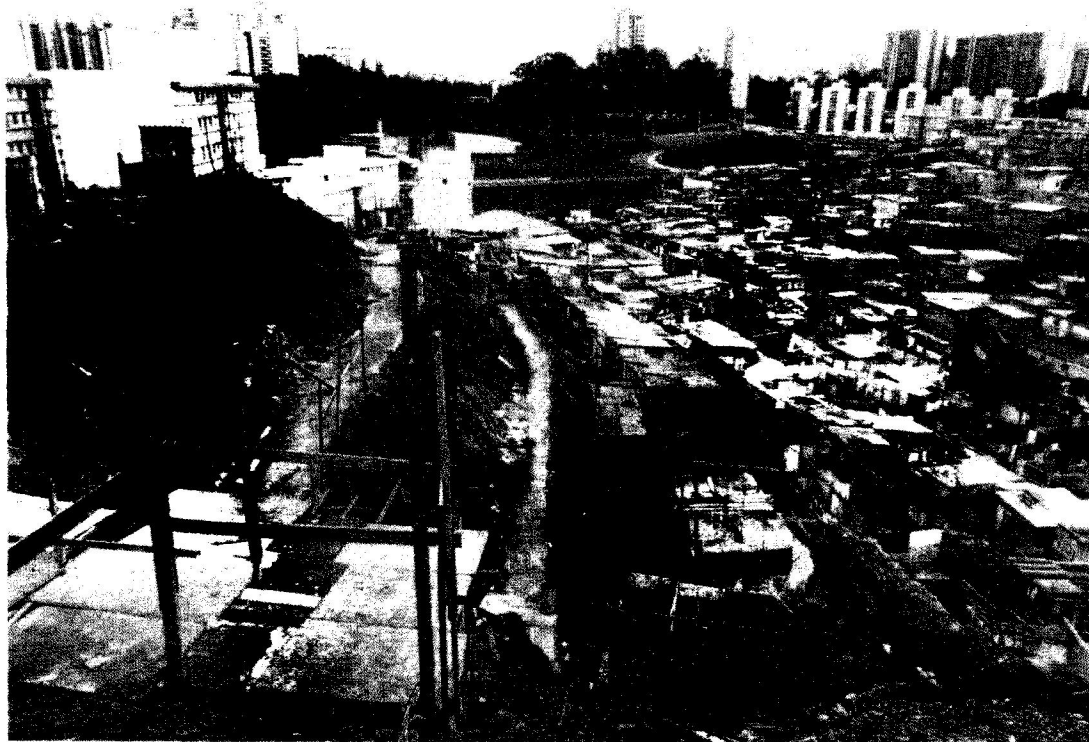
Considerando a fragilidade das construções, a alta declividade, a falta de disciplinamento das águas pluviais e servidas e a fragilidade do solo que existe no local, entendemos que a situação de risco atual é  **muito alto (R4)**.

Foto 1: Vista geral das ocupações no talude em obras.

- Realizar a remoção de todas as moradias instaladas sobre a obra;
- Realizar manutenção da obra de retaludamento;
- Monitorar a área, a fim de evitar novas ocupações;

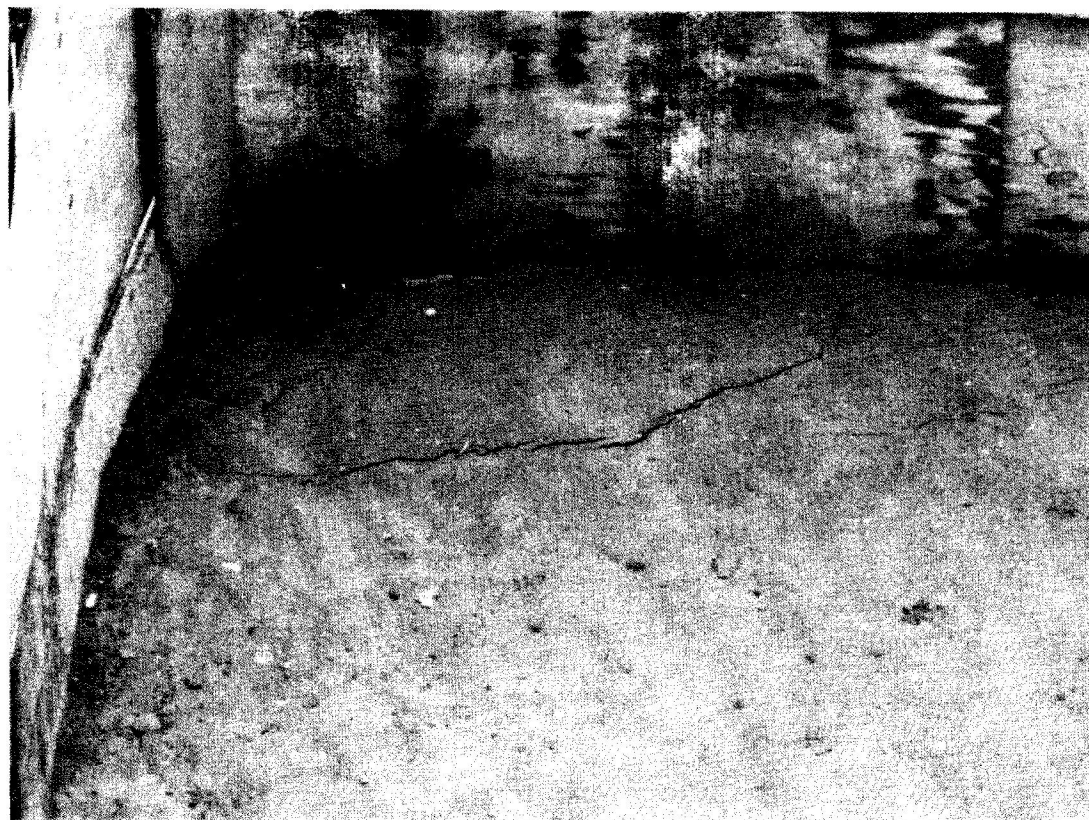
O local é uma vertente de drenagem natural, num talude com declividade de 100% que está em obras, em solo de alteração de xistos micáceos. Observa-se que, mesmo com essa alta declividade, ainda são feitos cortes verticais para a instalação de moradias. As novas construções diminuem muito o grau de segurança do retaludamento que foi feito: mudam a geometria do talude, interferem no escoamento superficial das águas pluviais, interrompem as canaletas de drenagem, lançam águas servidas no solo silto-arenoso desprotegido, que é naturalmente frágil. Já se observam trincas no solo e início de erosão acelerada no talude.

Foto 2: Trinca no solo, indicando a instabilidade do solo já existente no local.

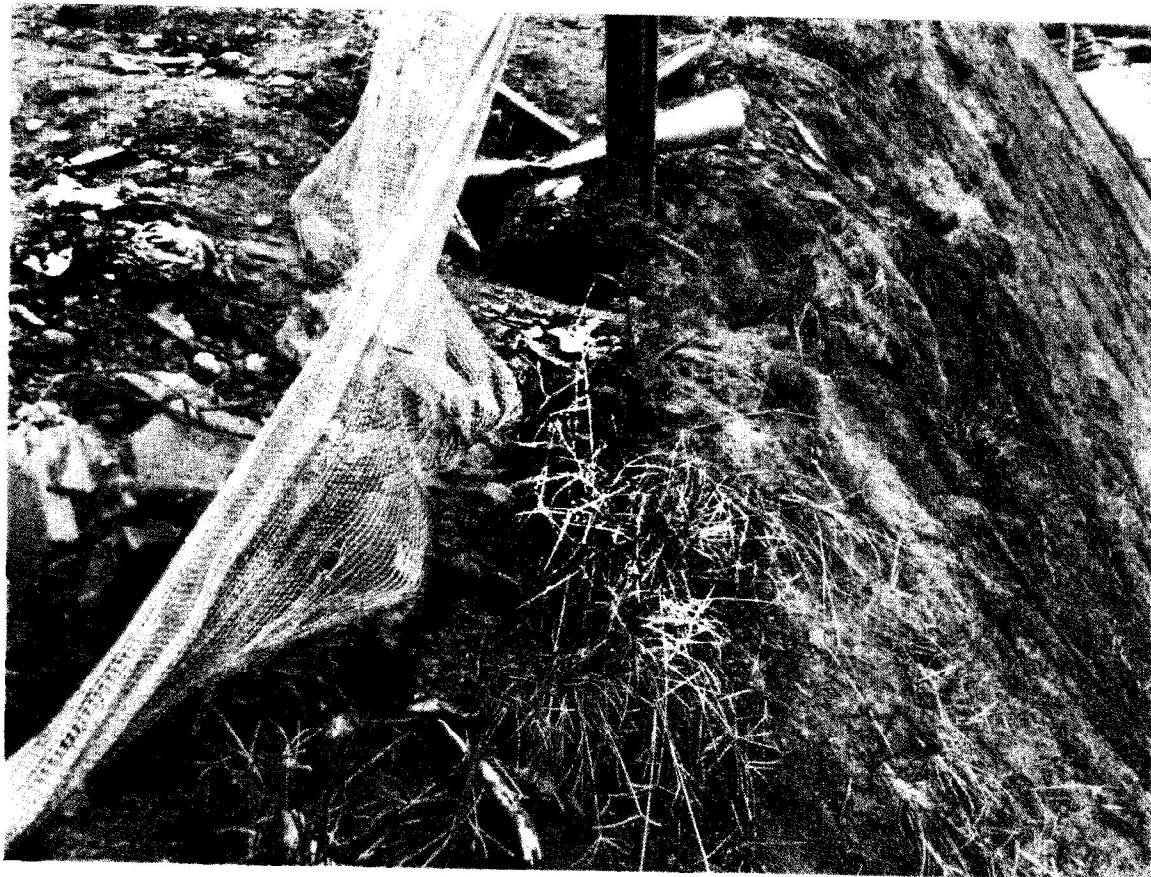
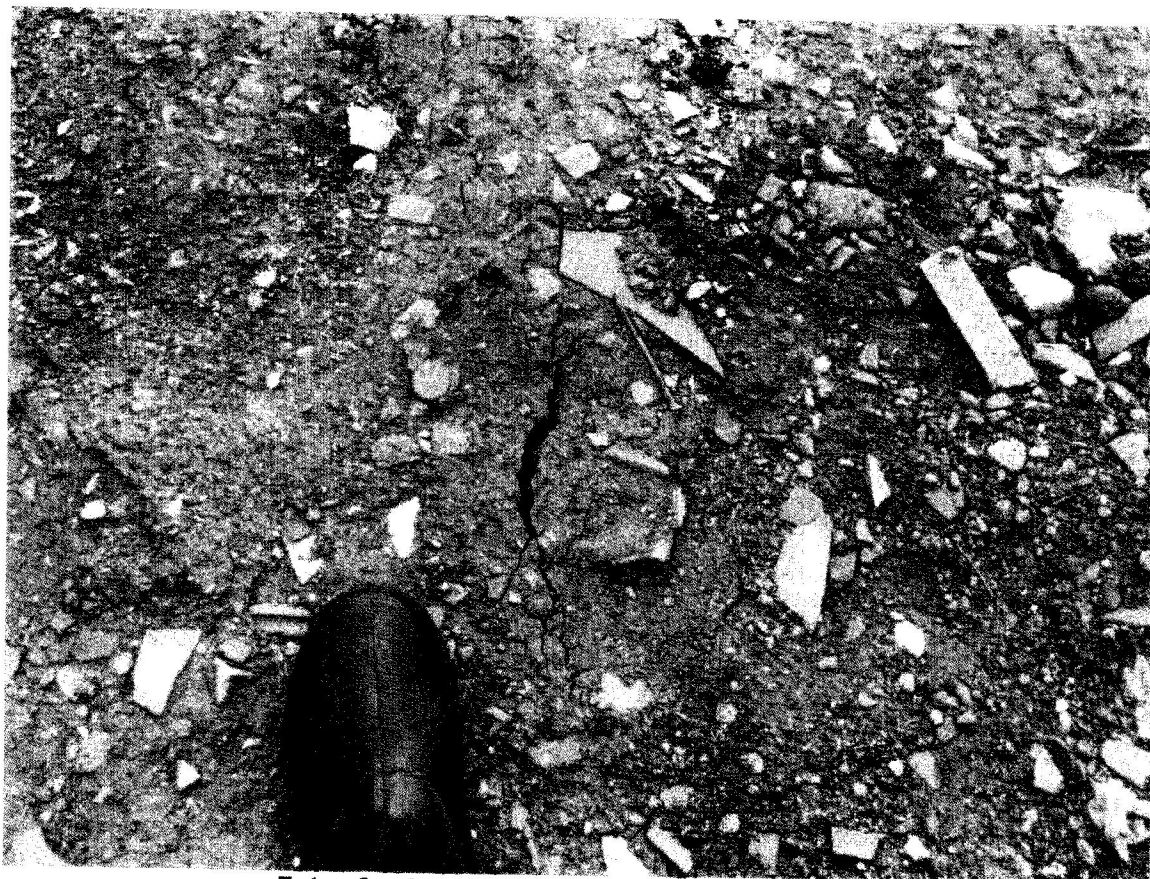
Fotos 3 e 4: Erosões e trincas na crista do talude.

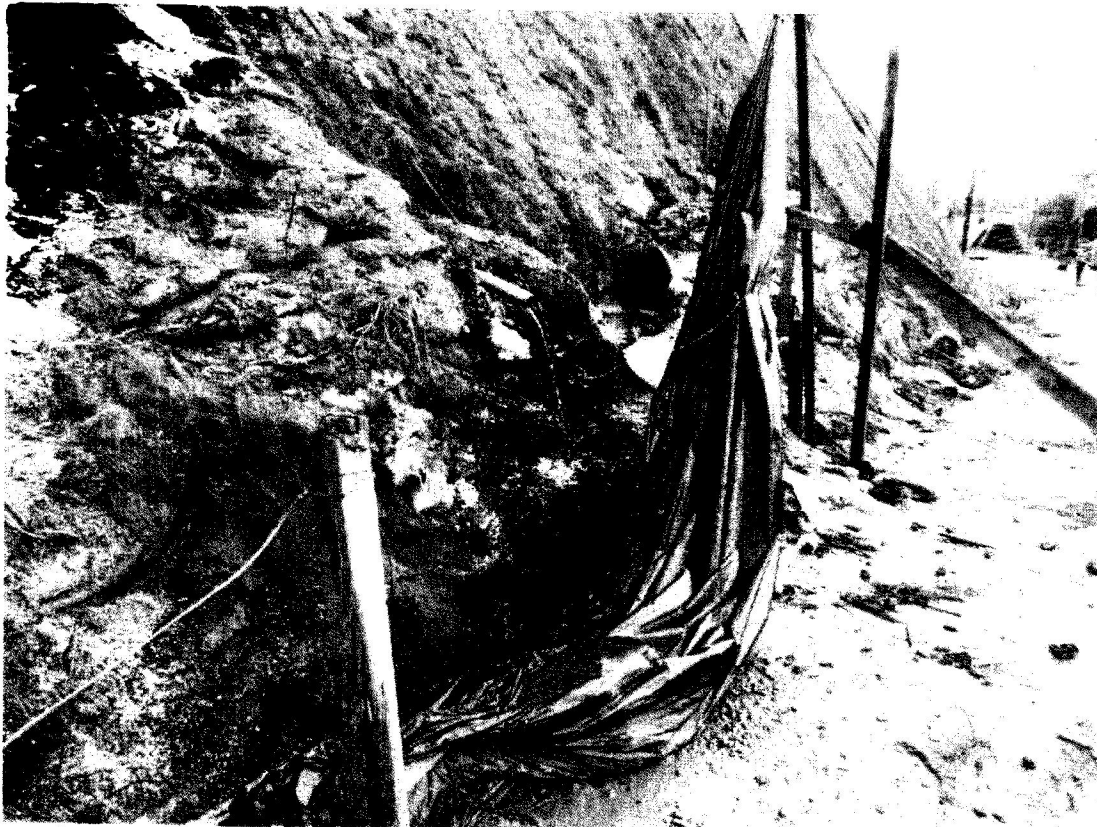
Foto 5: Surgência de água no maciço de solo que, se mal drenado, é um fator que pode provocar a instabilidade da encosta.

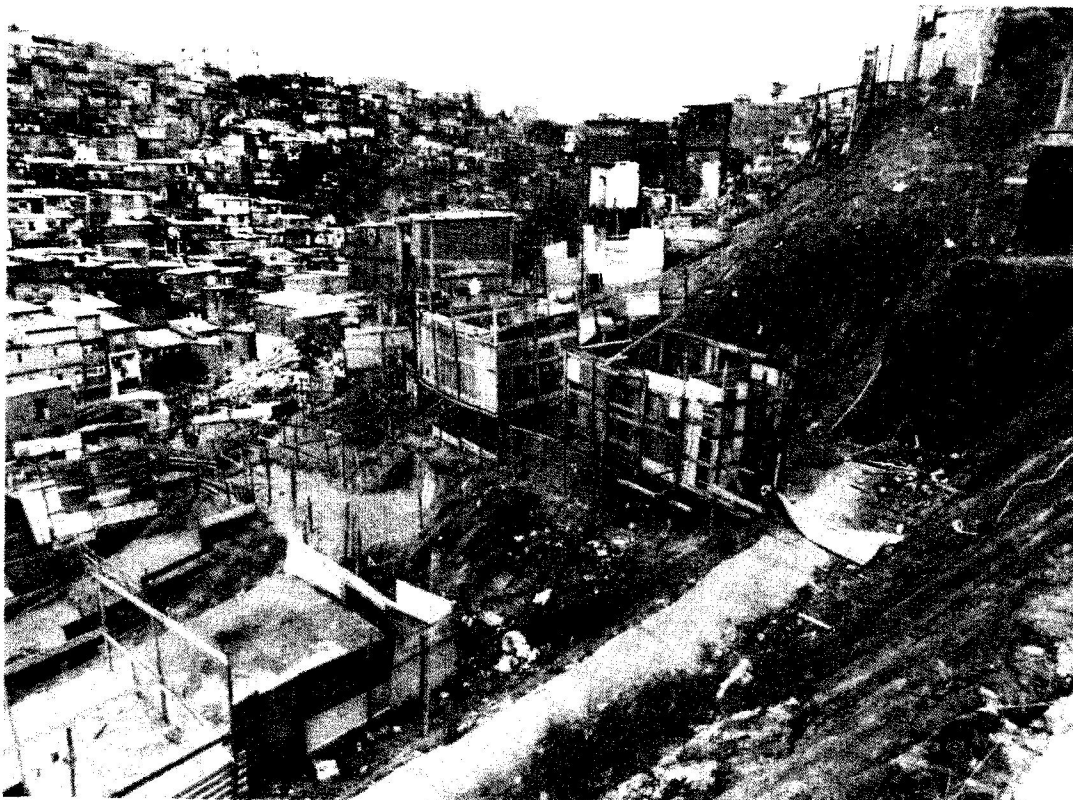
Foto 6: Um escorregamento num ponto qualquer do talude pode provocar um efeito dominó, caindo umas sobre as outras.
